A CASA DA LAGOA

ETAPA DE PROJETO

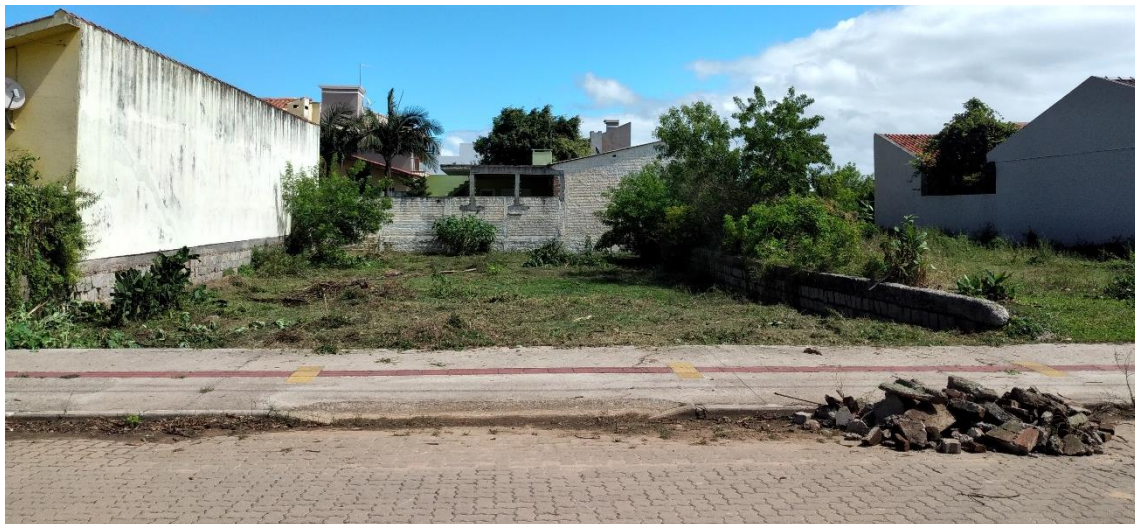
Figura 4 - Vista do lote - destaque para a condição de não estar aterrado

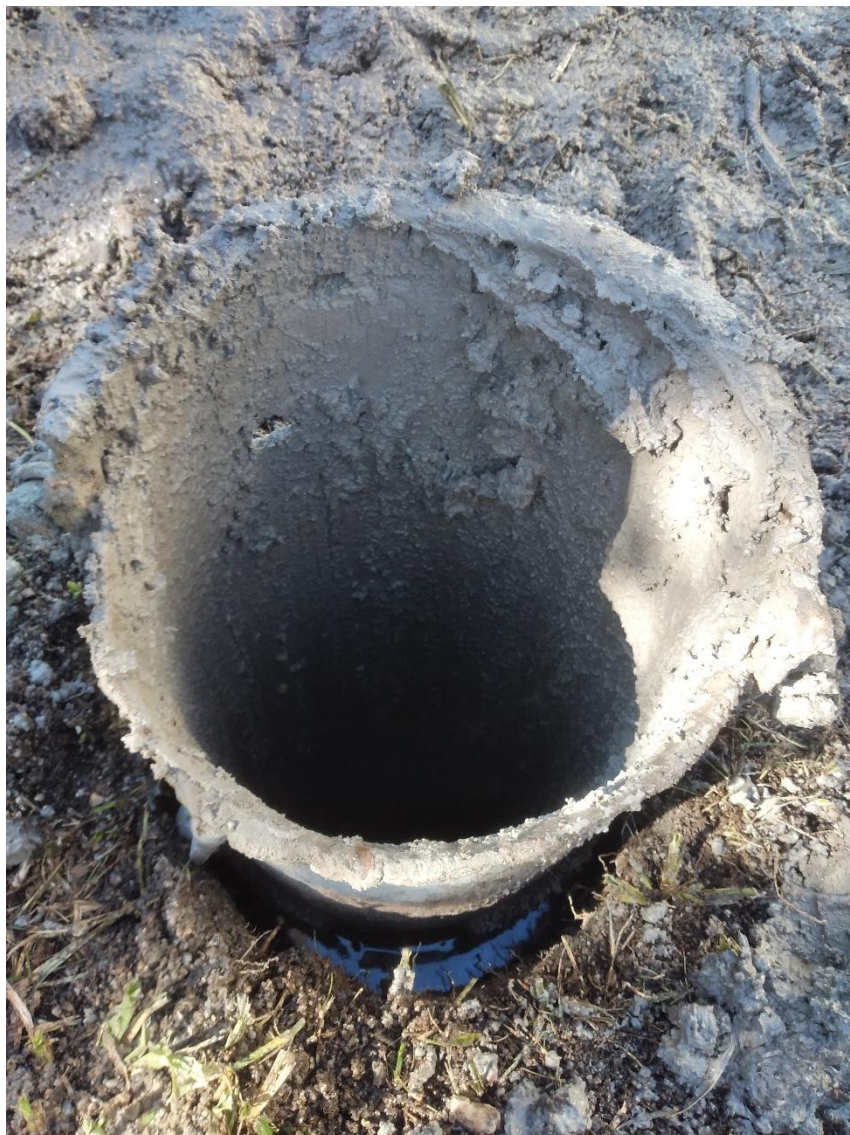
Figura 10 - Escavação pilares

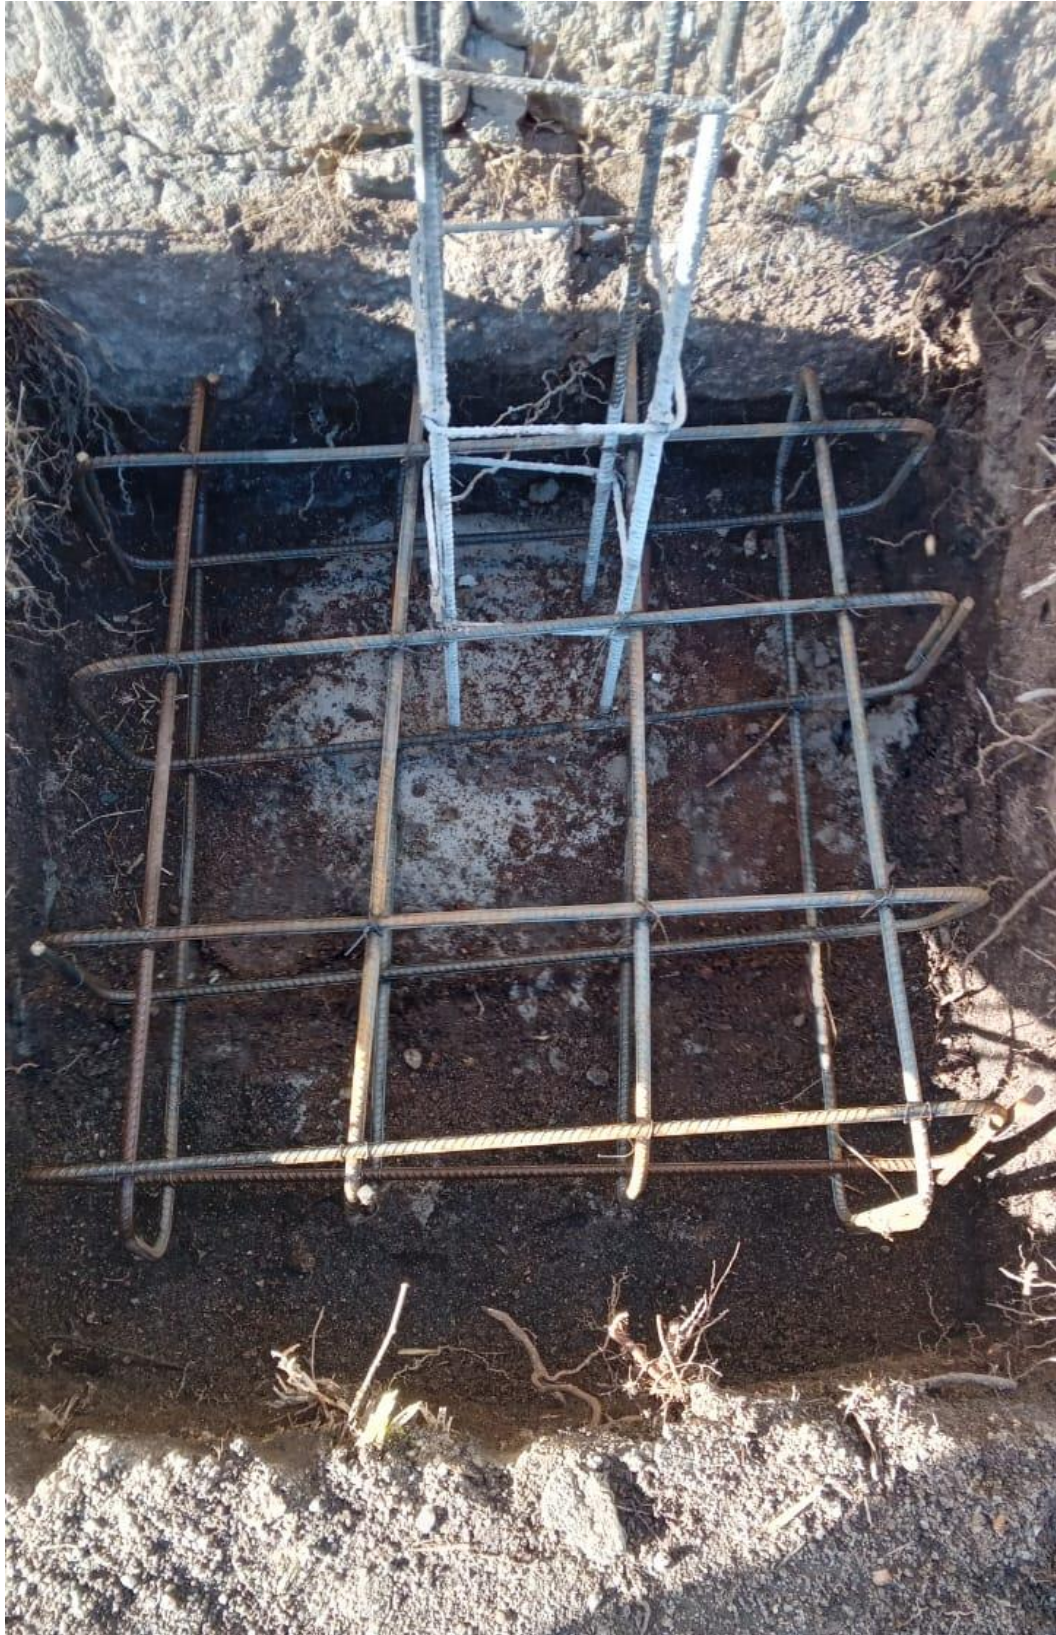
Figura 11 - Estrutura dos pilares e sapatas

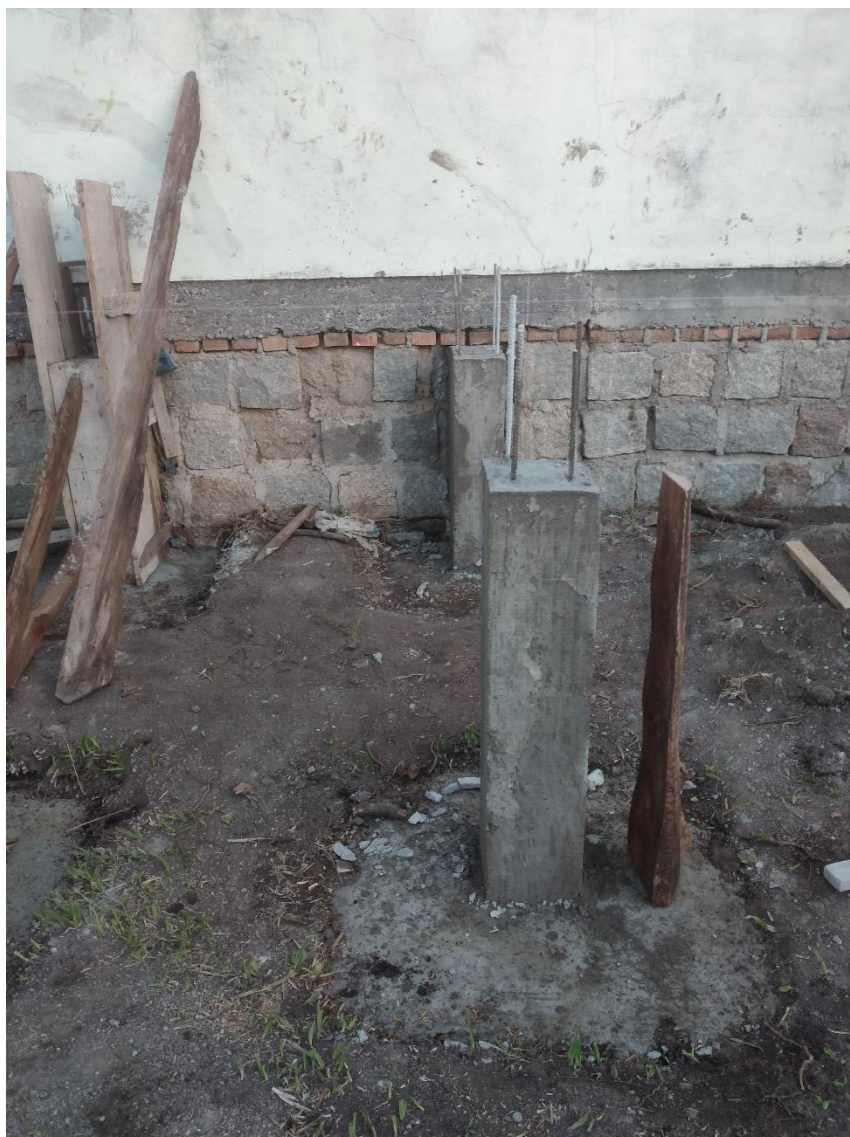
Figura 12 - Pilares e sapatas concluídas

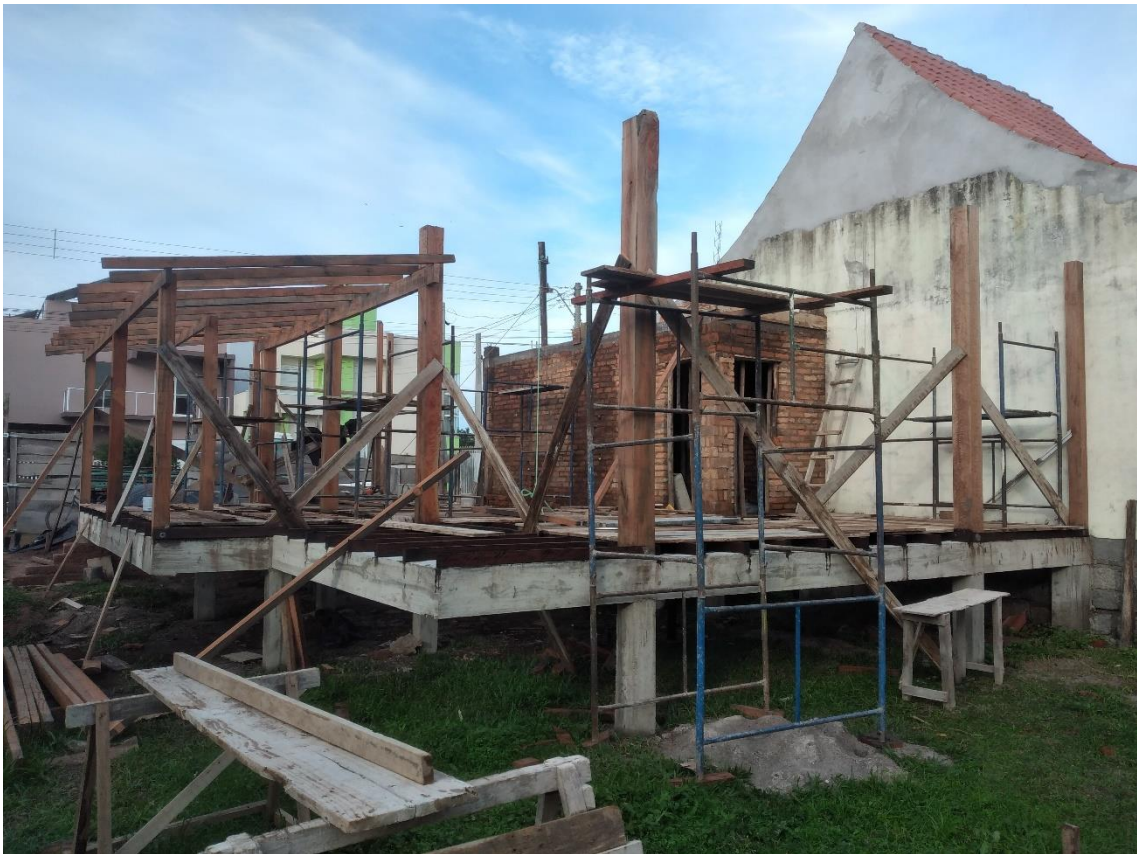
Figura 14 - Detalhe da estrutura elevada

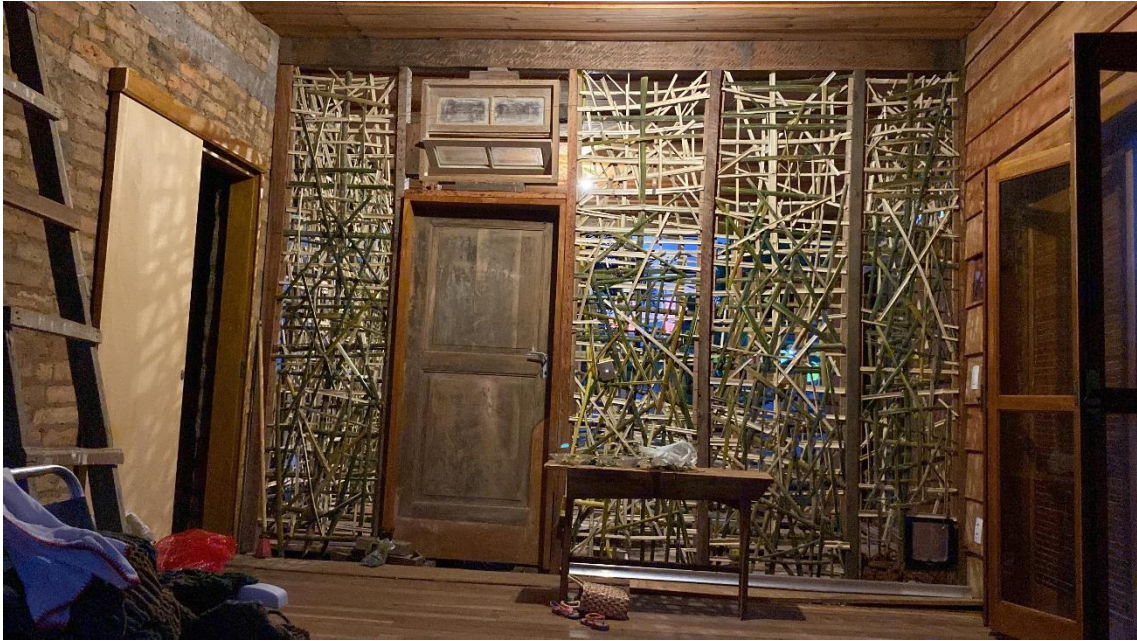
Figura 15 - Trama com bambu para sustentação da massa de terra

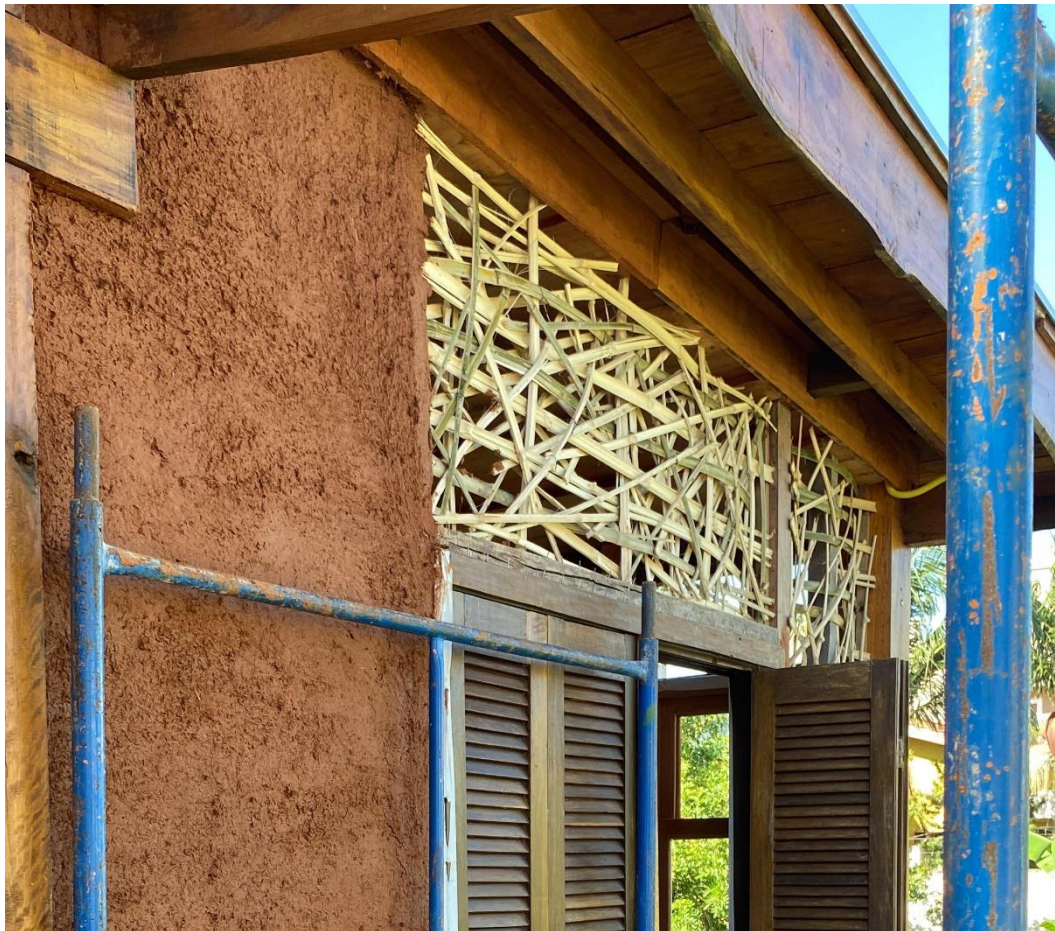
Figura 16 - Parte da trama de bambu coberta com terra

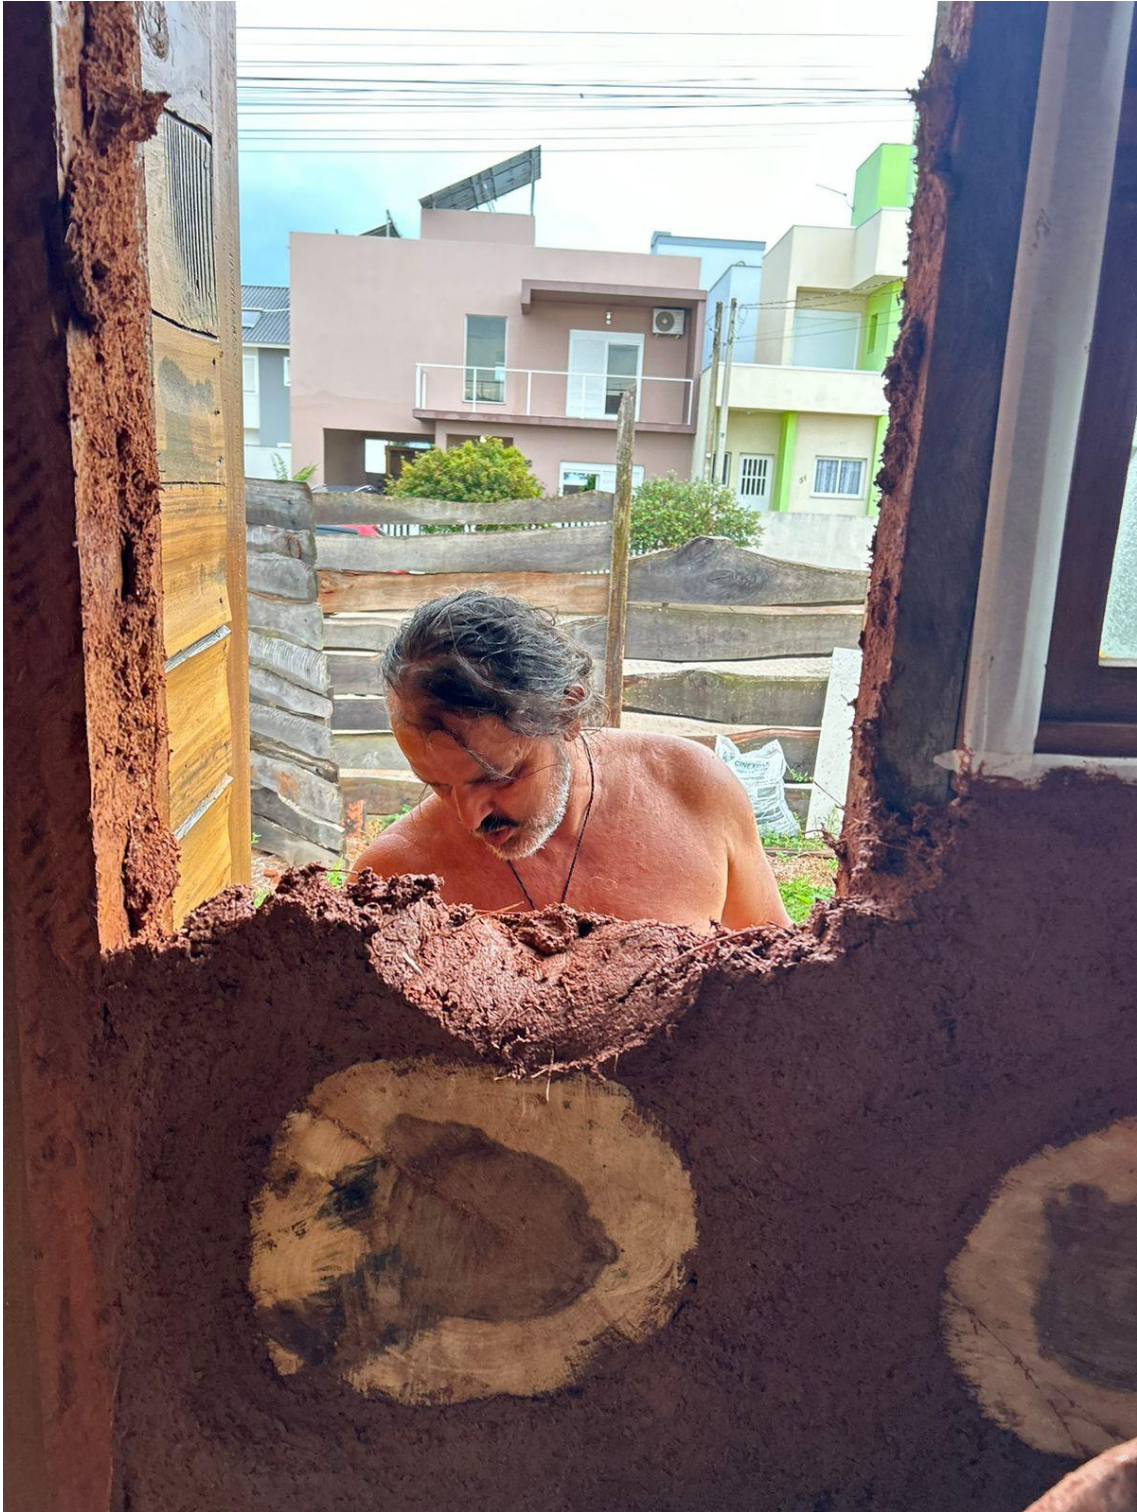
Figura 17- Construção de parede de barro e tocos de árvores tombadas em eventos de vento extremo

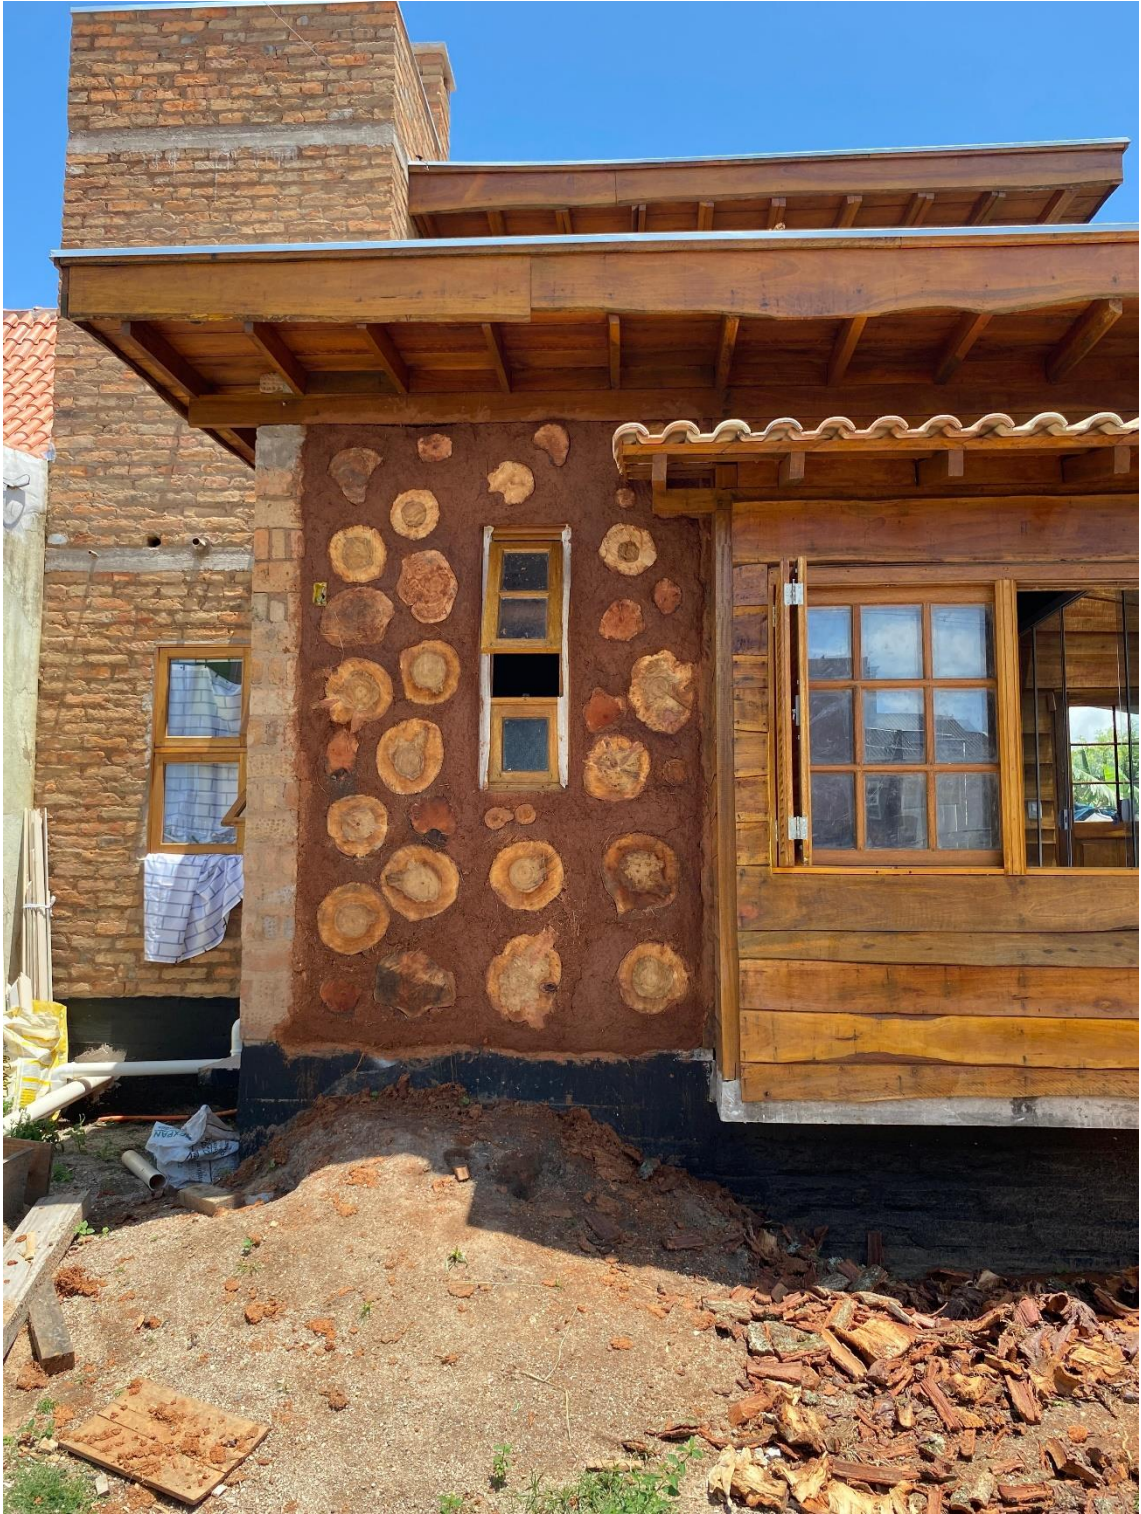
Figura 18 - Parade de toco concluída - Vista externa

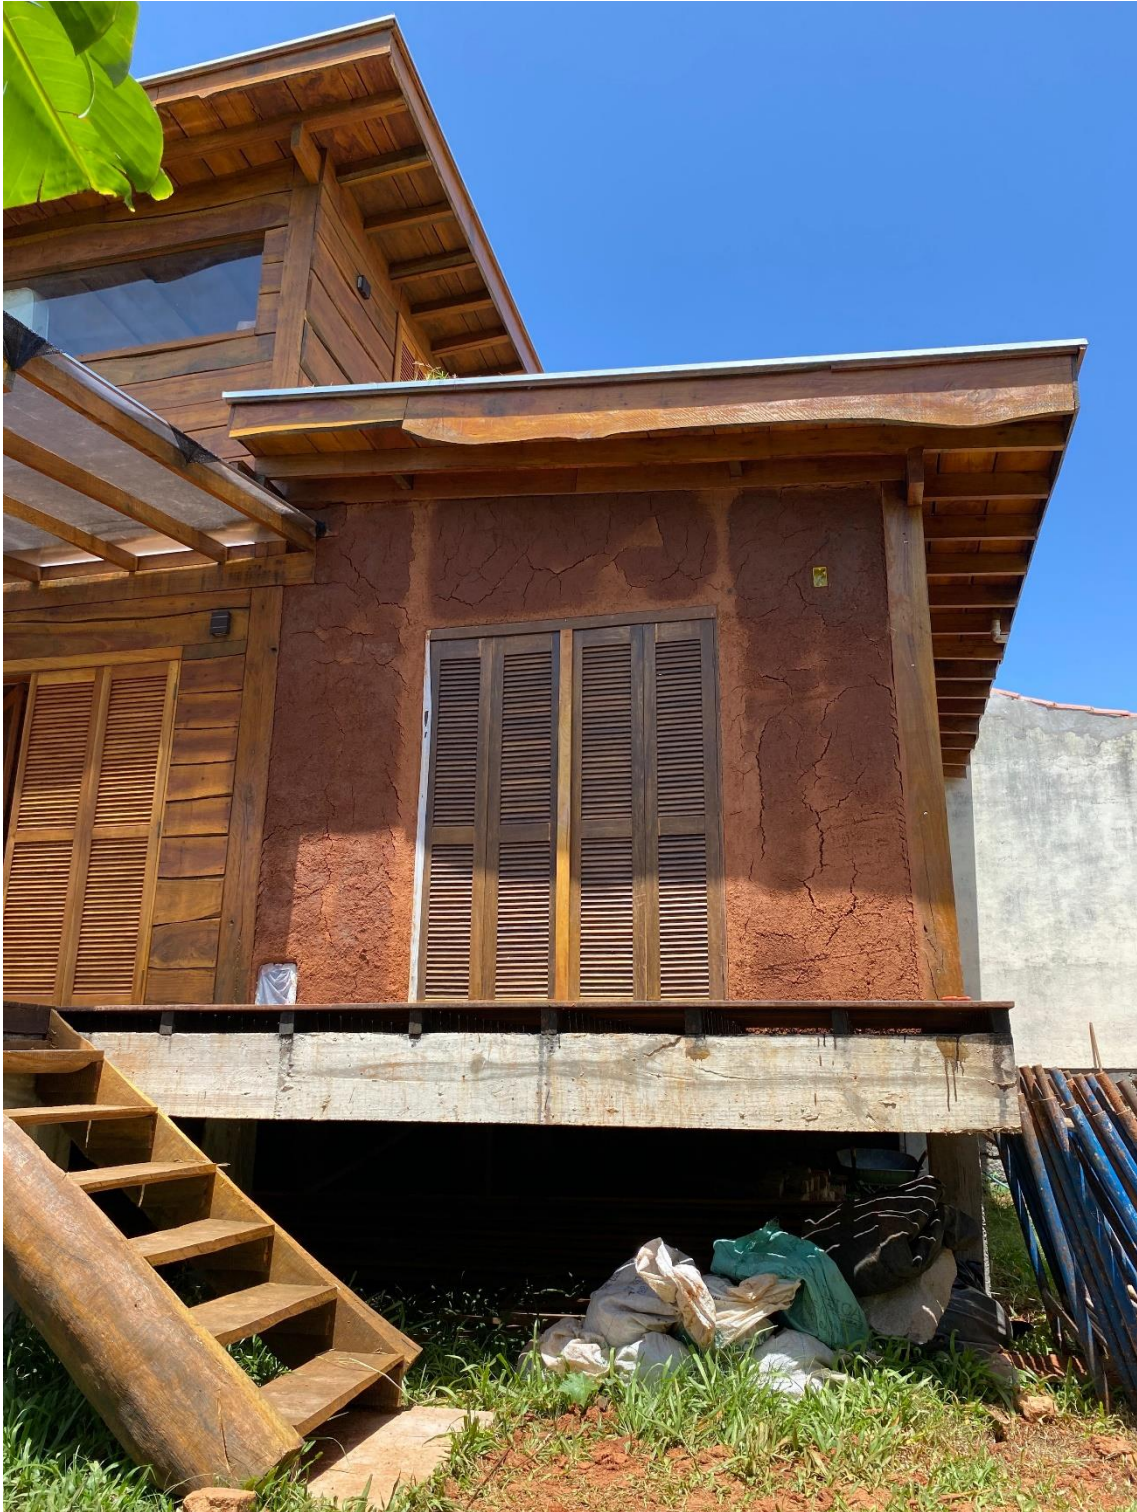
Figura 19 - Parede de bambu e terra concluída - ainda sem etapa de acabamento após secagem preliminar

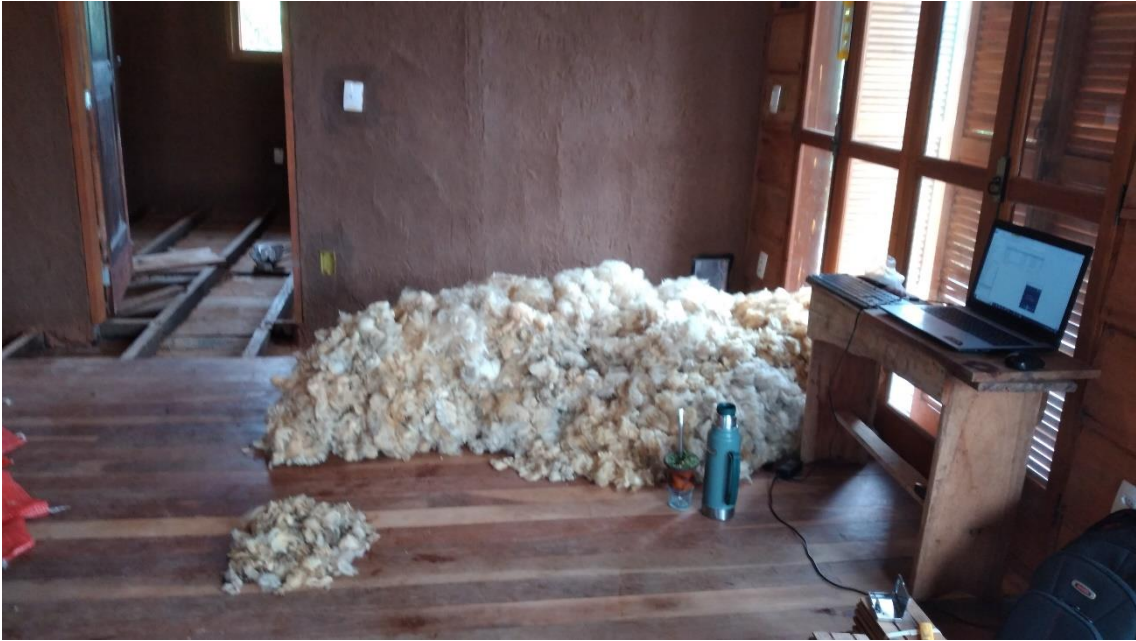
Figura 20 - Lã de ovelha utilizada para isolamento do assoalho, paredes de madeira e forro

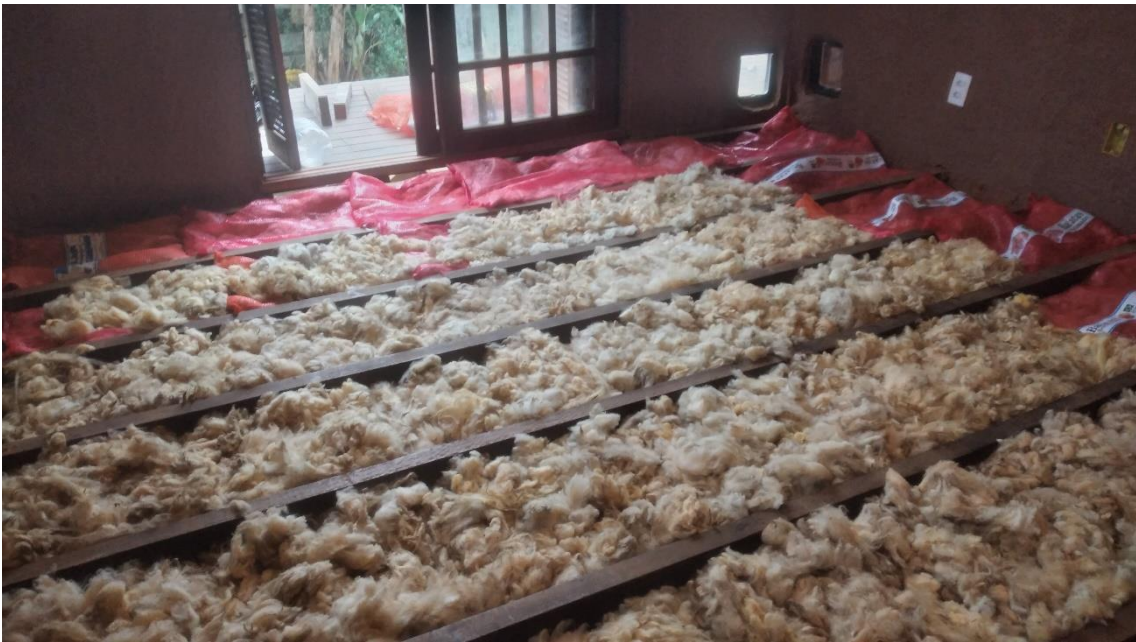
Figura 21 - Lã de ovelha disposta na assoalho para isolamento térmico

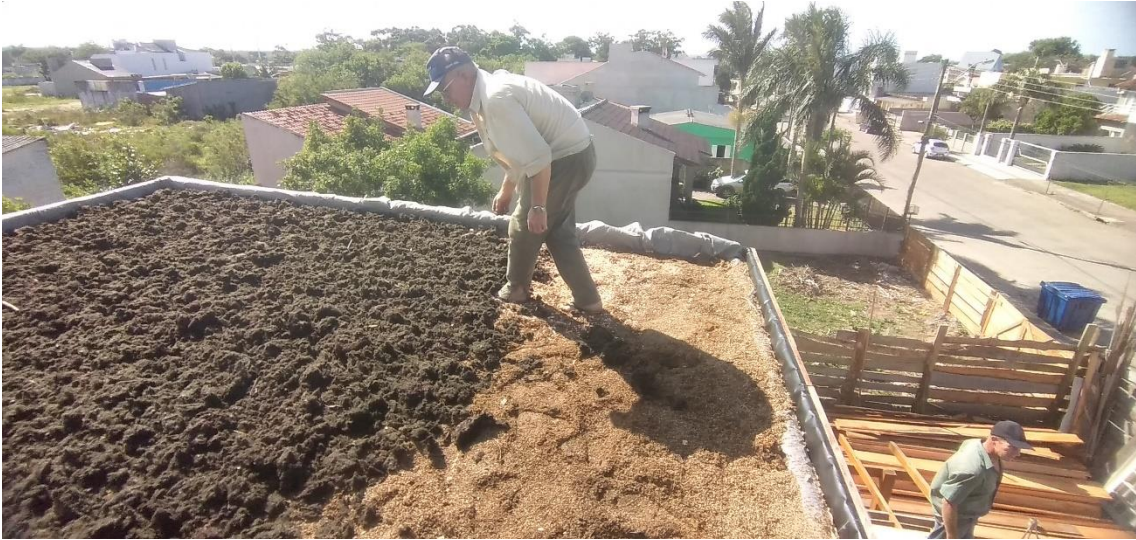
Figura 26 - Processo de colocação do substrato para cobertura viva

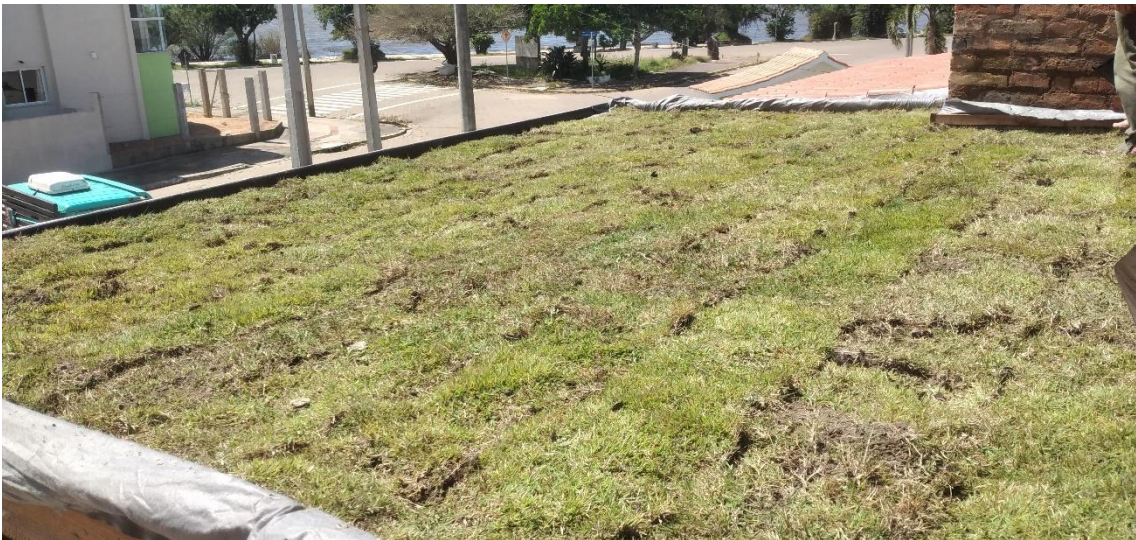
Figura 27 - Telhado verde após instalação das placas de grama

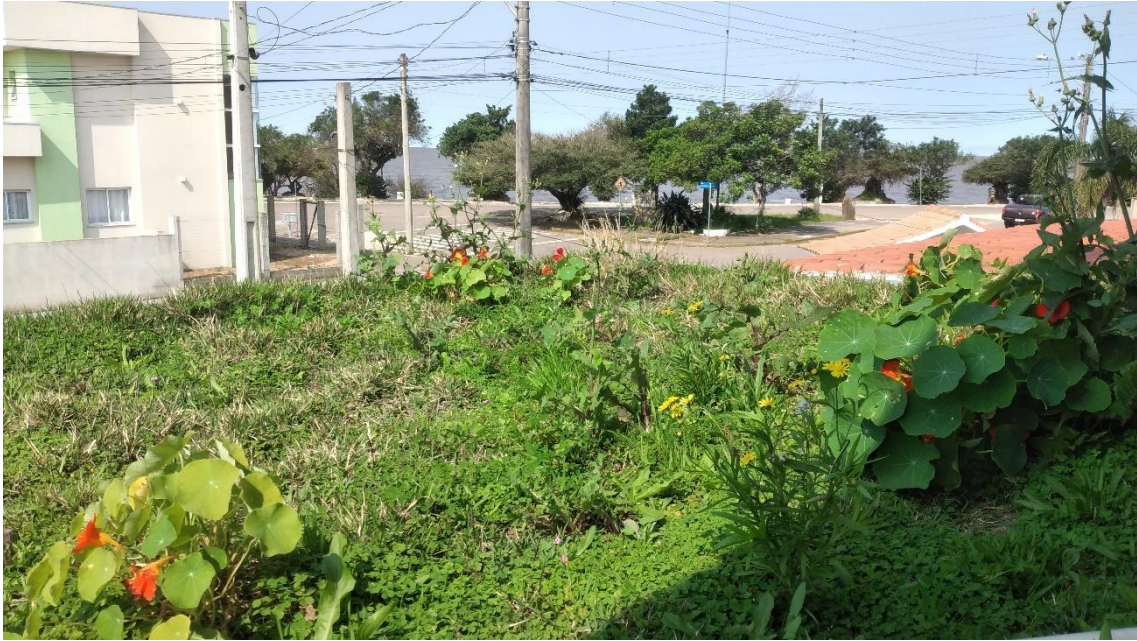
Figura 28 - Telhado verde após alguns meses de instalado

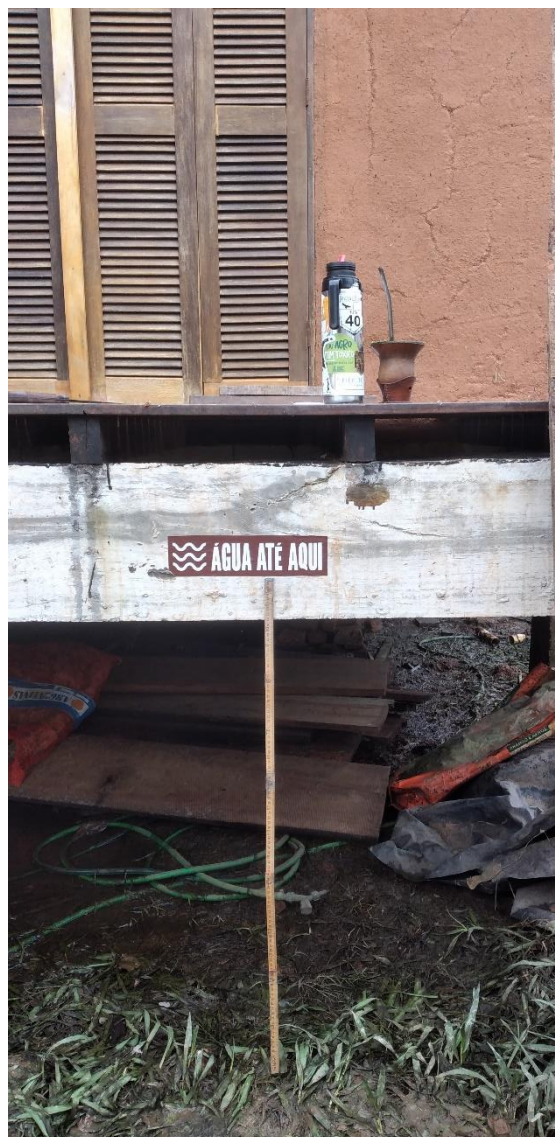
Figura 37 - Nível máximo medido durante a cheia

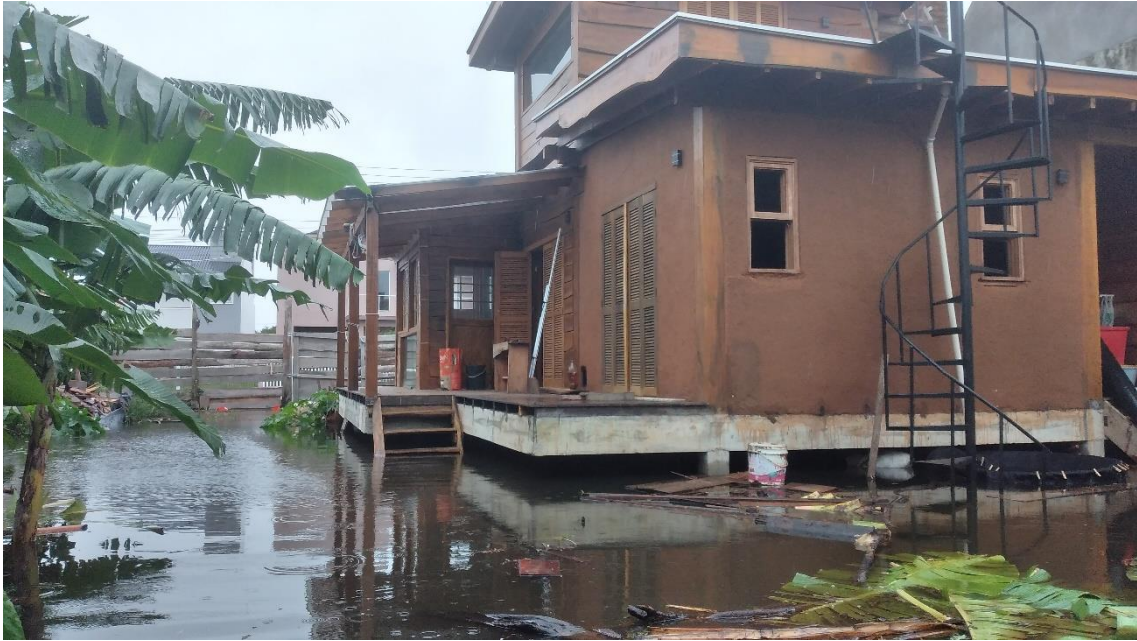
Figura 41 - A casa da lagoa sobre as águas da enchente de 2024
